# Verlängerung der Gültigkeit sowie Ergänzung des Prüfberichts

PB III/B-04-198

**Gegenstand:** Prüfung einer raumabschließenden, 150 mm dicken, statisch bestimmt gelagerten Stahlbetondeckenplatte mit einer nachträglich an der Unterseite angebrachten Bekleidung aus 100 mm dicken Holzwolle-Mehrschichtplatten auf Brandverhalten nach DIN 4102-2:1977-09 zur Ermittlung der Feuerwiderstandsklasse bei einseitiger Brandbeanspruchung der Deckenunterseite.

## PRÜFBERICHT

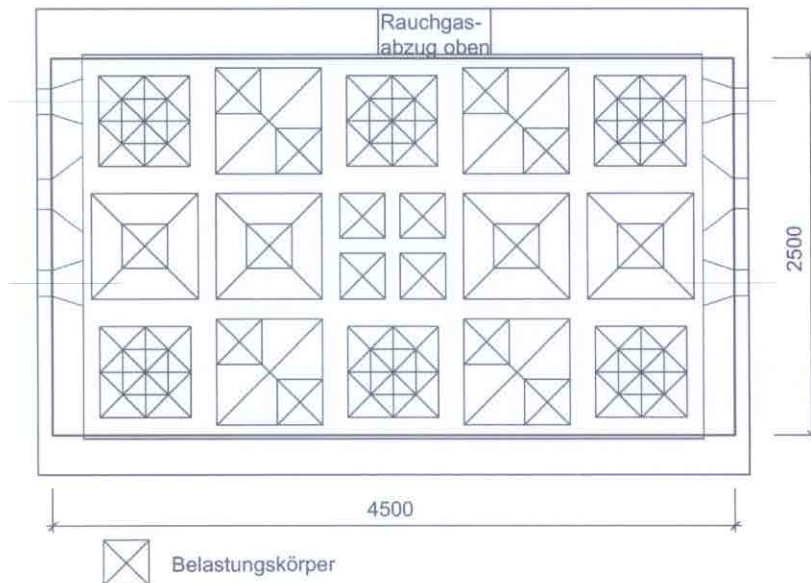
## Belastungsanordnung

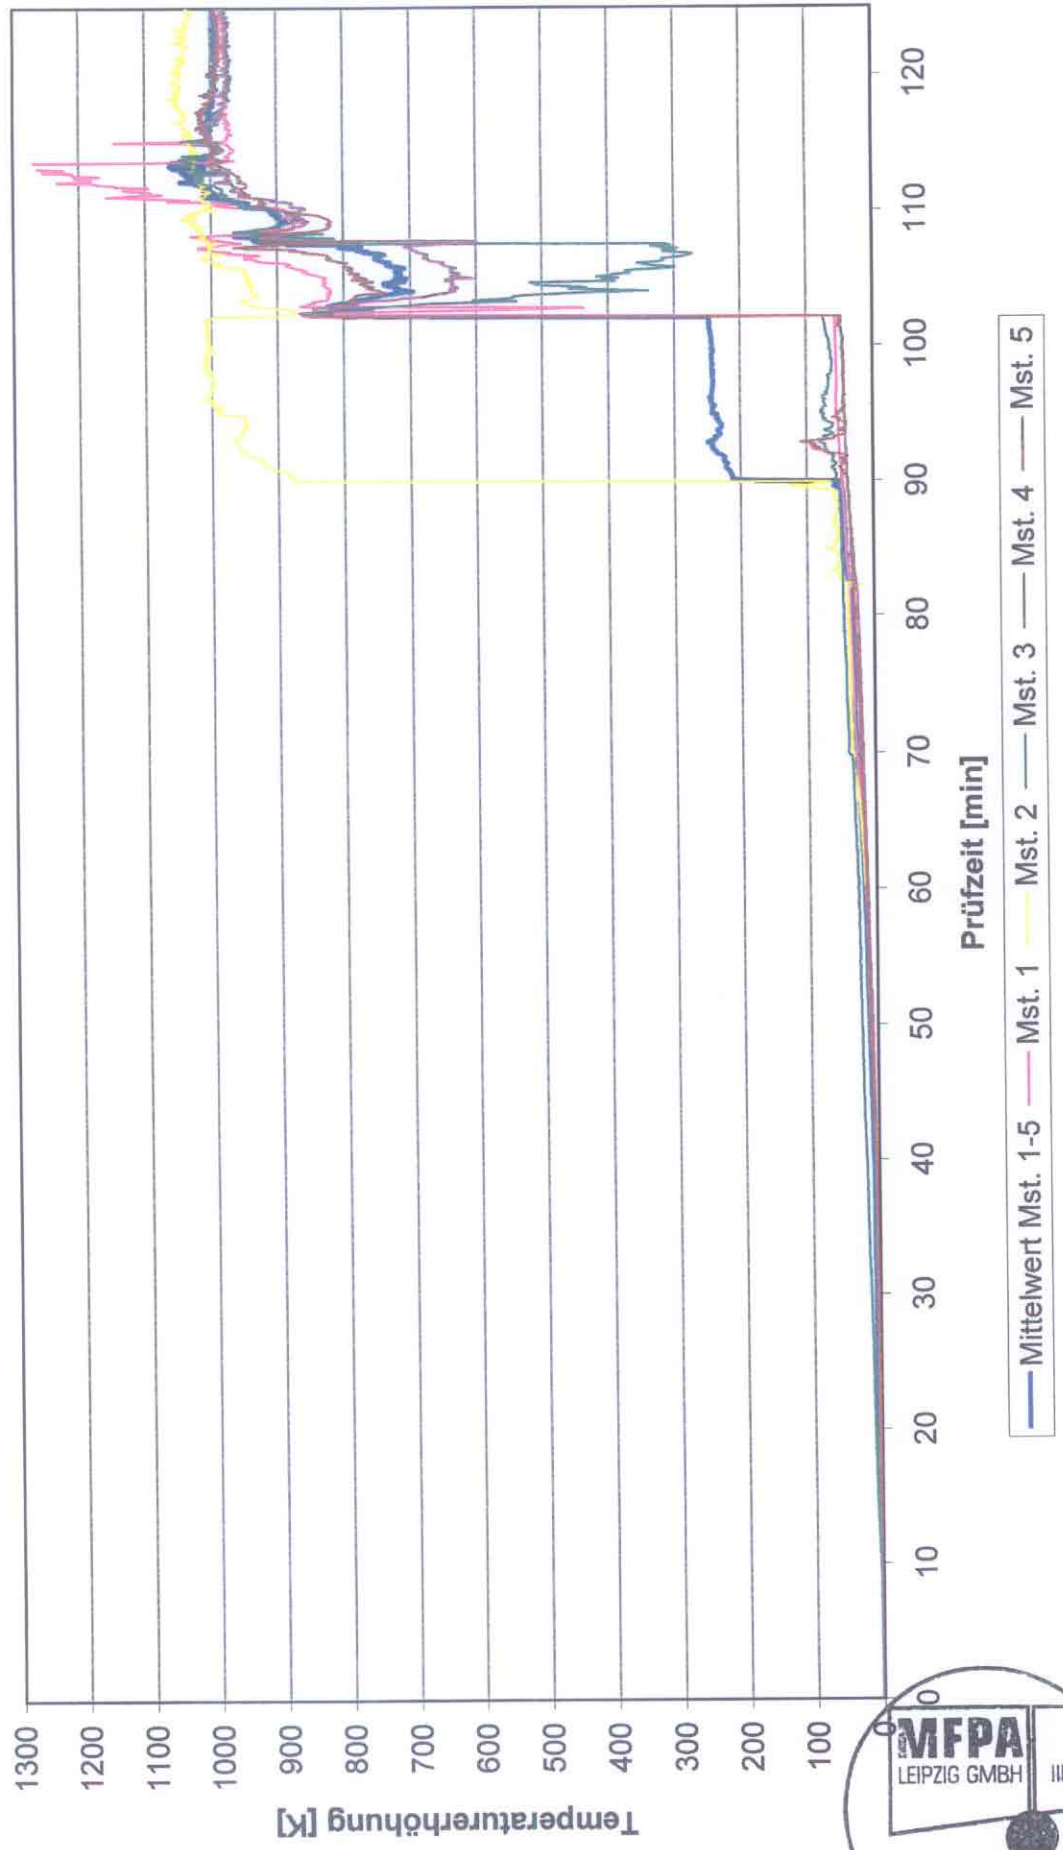
### Temperaturerhöhung auf der unbeflammten Deckenoberfläche Messstellen an der Deckenunterseite

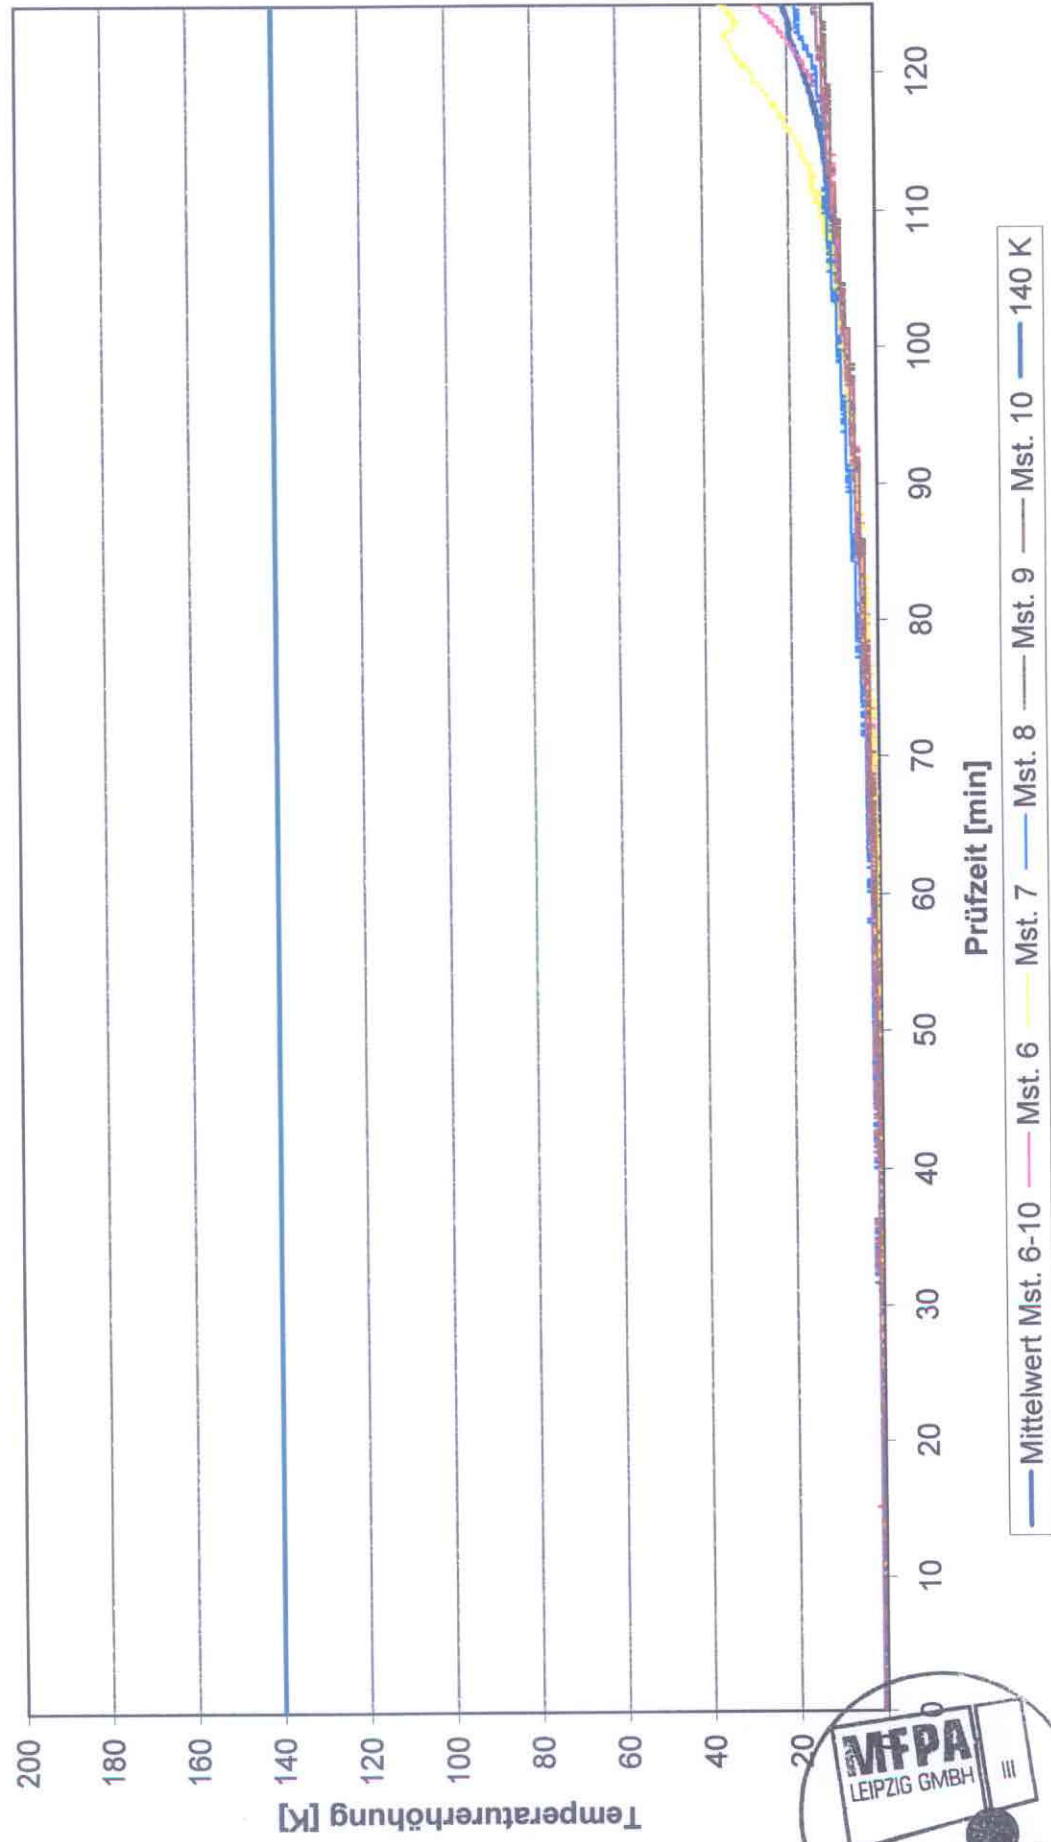
### Temperaturerhöhung auf der unbeflammten Deckenoberfläche Messstellen auf der Deckenoberseite
